# Les nouvelles du bassin versant du Lignon du Velay

NEWSLETTER n°143

## TRAVAUX POST-CRUE A FAY-SUR-LIGNON

# TRAVAUX SUR LE RUISSEAU DE JOUX

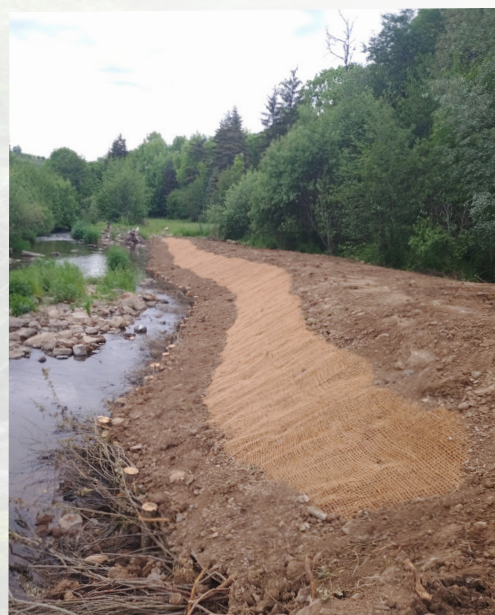
Restauration des berges - fascines de saules (Mathias - Fay-sur-Lignon)

- de restaurer 215 m de berges, 115 m à Fay-sur-Lignon et 100 m aux Vastres, grâce à des techniques utilisant la végétation (génie végétal) et un remodelage des berges (reprofilage) ;
- de consolider le fond du cours d'eau sur le site de Mathias, en installant 150t de blocs rocheux permettant de stabiliser la rivière tout en facilitant la circulation des espèces aquatiques (continuité écologique).

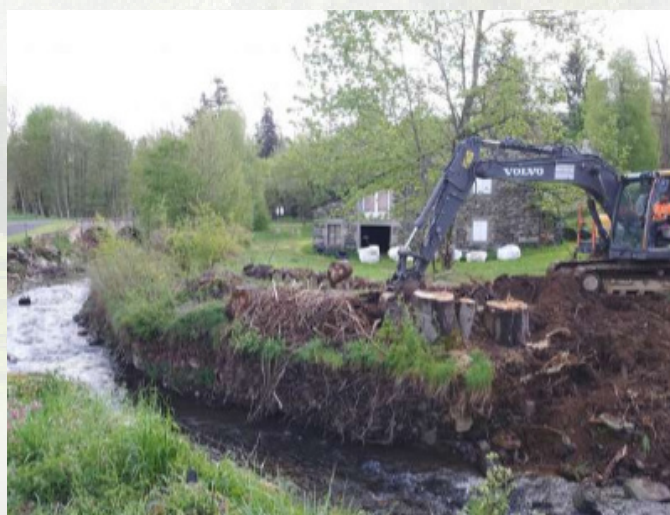
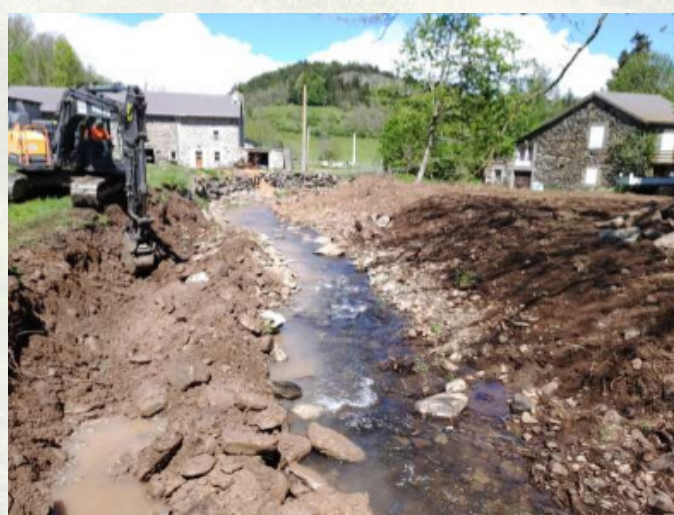
Sur l'Auze, au lieu-dit Reygnier, **commune d'Araules**, plusieurs épisodes de fortes pluies, associés à un passage de la rivière étroite ont occasionné un creusement (incision) du lit du cours d'eau, fragilisant les berges. En rive gauche, les blocs de protection (enrochement) installés auparavant ont été déstabilisés et se sont effondrés sur 35 m. En rive droite une forte érosion est constatée sur 50 m.

Des aménagements initialement créés pour limiter les débordements : enrochement à droite, ancien remblai planté d'un alignement de résineux à gauche (avec déplacement du lit), ont réduit l'espace disponible pour l'écoulement de l'eau, ce qui a accélérer le courant et favoriser le creusement du lit (incision) et l'érosion des berges (sur plus d'un mètre de haut en rive droite).

Reprofilage des berges pour réouvrir la section hydraulique

Le chantier mené a consisté à redonner davantage d'espace à la rivière sur une cinquantaine de mètres en amont du pont. Les berges ont donc été reculées sur chaque rive, puis restaurées avec des techniques de génie végétal ou mixte. Du côté de l'enrochement, en rive gauche, un sous-bassement en blocs a dû être maintenu en pied de berge, surmonté d'une technique végétale dite « lits de plant et plançons » sur 45 m. En rive droite, le profil de la berge a pu être plus évasé avec une fascine d'hélophytes (enchevêtrement de branchages) en pied de berges puis des couches de branches à rejets maintenues avec du coco sur 50 m. Le profil en long de l'Auze a été stabilisé par l'implantation de micro-seuils de fond anti-érosifs (tous les 6 à 8 m) et de blocs déflecteurs en alternance sur chaque rive pour recentrer l'écoulement.

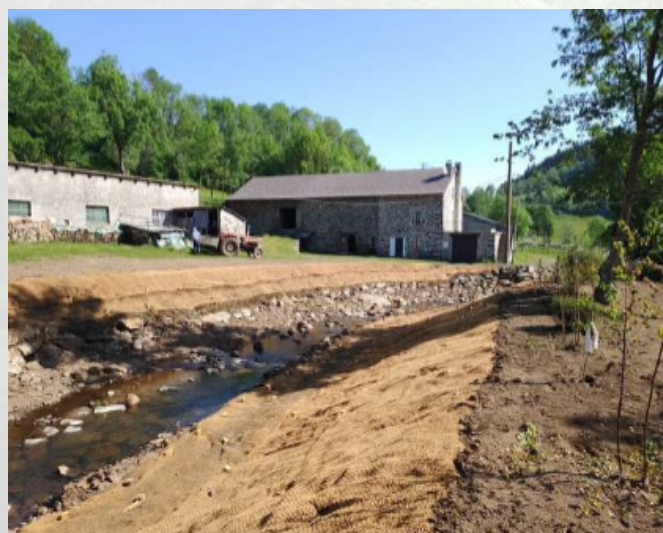
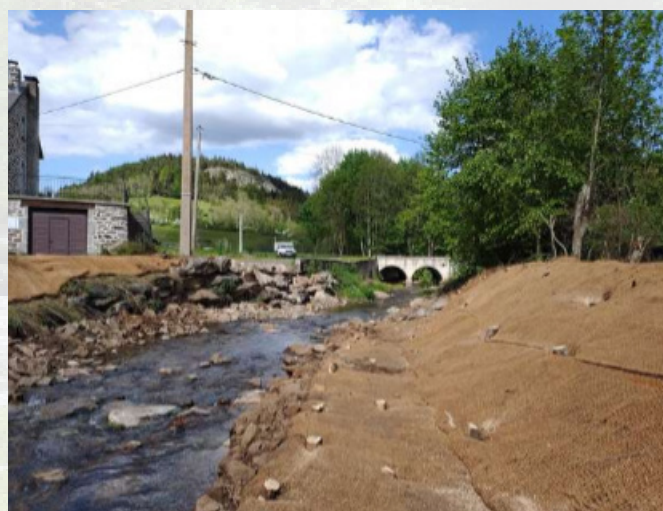
Restauration de berges à l'aide de techniques en génie végétal

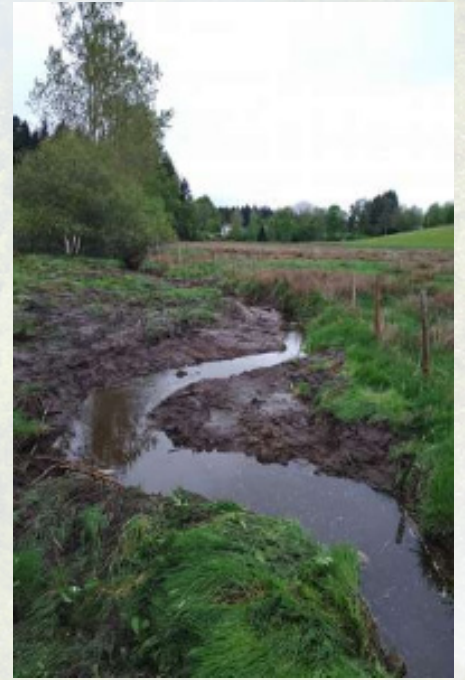
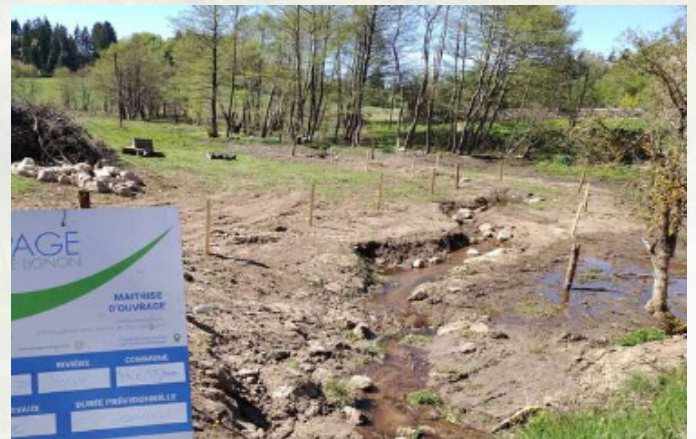
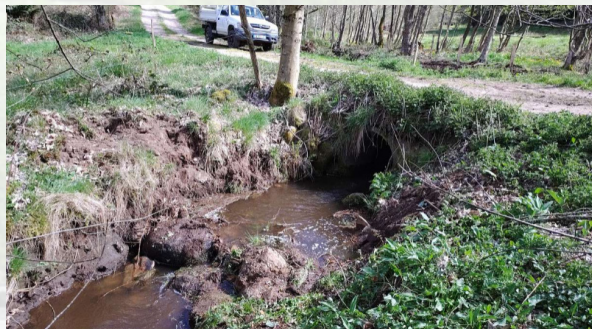
Un chantier de restauration a été mené sur le ruisseau de Joux, entre les lieu-dits « Paulhachon » et « Aleysson », respectivement sur les **communes de Tence en rive droite et Saint-Jeures en rive gauche**. Les diagnostics réalisés lors de l'élaboration du Contrat Territorial avaient mis en évidence des dysfonctionnements hydromorphologiques notamment rectification du cours d'eau et piétinement.

- une restauration du fonctionnement naturel de la rivière :
  - reméandrage de 175 m de cours d'eau sur deux tronçons ;
  - recharges granulométriques et diversification des écoulements sur 175 m.

- restauration de berges et des habitats aquatiques :
  - restauration de 1600 m de ripisylve par travaux forestiers ;
  - restauration du profil en travers des berges par reprofilage ou écrasement sur 1 000 m ;

- restauration du profil en long par diversification des écoulements sur 400 m de cours d'eau.
- aménagements de maîtrise du piétinement des berges et zones humides :

- mise en défens de 1 600 m de berges et zone humides en clôture électrique permanente type « Patura », dont 200 m à 3 fils ;
  - aménagement de 4 gué/abreuvoirs sur la partie aval pour vaches allaitantes (8 points d'abreuvements) ;

- aménagement de 5 petits gué/abreuvoirs pour moutons sur la partie amont (11 points d'abreuvements) ;
  - mise en défens de plus de 6 500 m<sup>2</sup> de zones humides.

- continuité écologique :
  - un aménagement de passage busé en faveur de la continuité écologique :
